Optimização de Sistemas Eléctricos de Força Motriz Motor de indução trifásico

Equipamento: MOTOR DE 18,5KW (VENTILADOR DE RECUPERAÇÃO)

1. Objectivo

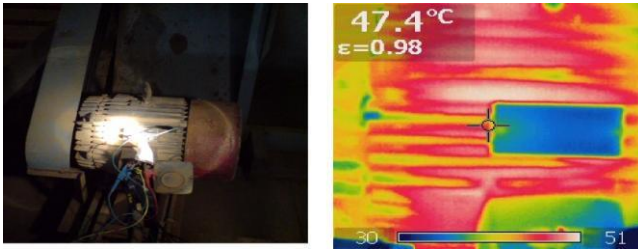
Fig. 1. Fotografia e imagem termográfica do motor analisado (válvula de estrangulamento fechada).

Através da análise termográfica pode-se concluir que o motor funciona com um nível de carga inferior ao nominal (para o qual se encontra dimensionado), não só pelo facto do ponto mais quente (aproximadamente 47°C) ser significativamente inferior ao esperado em motores de classe F a funcionar à carga nominal (que, para o nível de potência em questão atingem entre 70 e 80°C), mas também pelo facto do gradiente térmico ser muito reduzido. Pela imagem termográficas, é possível concluir que a carga do motor deverá rondar os 58-67%. O ponto de carga medido apresenta um factor de potência a rondar os 0.59. Como o factor de potência nominal do motor é de 0.82, pode-se dizer que, aparentemente, o motor está a operar a 72% da sua carga nominal, uma vez que este método conduz a uma sobrestimação da carga. Pelo método das correntes consumidas pelo motor (sobrestimação da carga) obtém-se um valor para o nível de carga de 55%. No entanto, estes métodos apresentam valores de carga sobrestimados. Todavia, é possível dizer que o nível de carga é inferior a 55%.

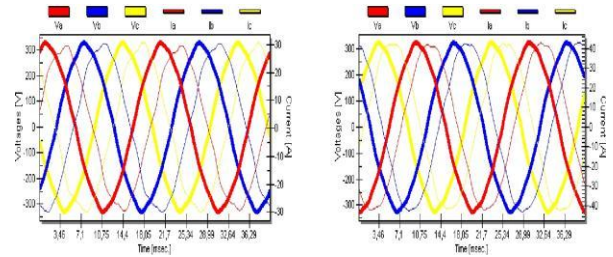
Fig. 2. Formas de onda das tensões e correntes.

No que concerne à qualidade da energia/alimentação, pode-se concluir que é bom, uma vez que o nível de desequilíbrio das tensões e correntes, os desfasamentos entre tensões e correntes e a distorção harmónica total, se encontram dentro dos parâmetros considerados normais.

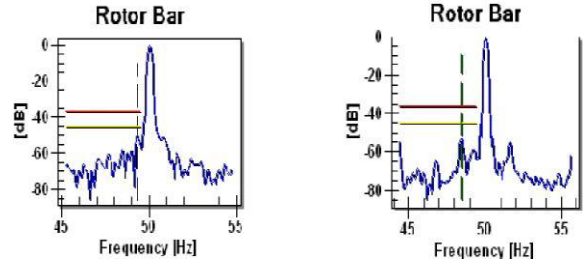
Fig. 4. Análise das barras rotóricas.

Em relação a problemas nas barras rotóricas, o sistema de diagnóstico do equipamento *Baker Explorer* não registou qualquer problema.

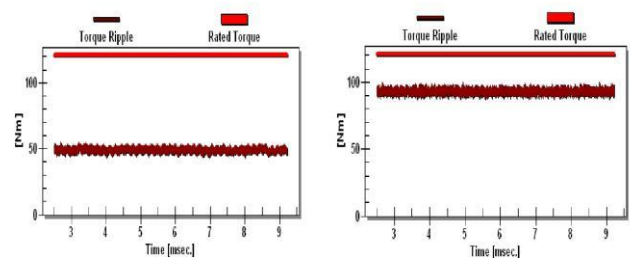
Fig. 5. Evolução do binário durante 10 minutos.
