Optimização de Sistemas Eléctricos de Força Motriz Motor de indução trifásico

Equipamento: MOTOR DE 18,5KW (VENTILADOR DE RECUPERAÇÃO)

1. Objectivo

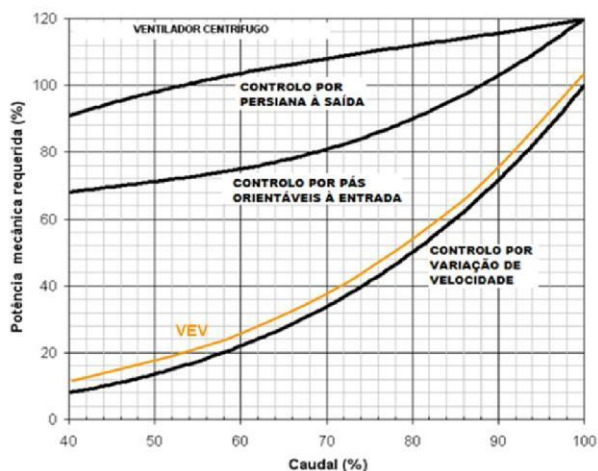
Fig. 6. Potência mecânica requerida por um ventilador centrífugo para diferentes métodos de controlo de caudal.

Solução B: Instalação de um variador electrónico de velocidade (VEV). Neste caso, em vez da válvula de estrangulamento pode-se colocar um VEV a realizar o controlo da velocidade em função da temperatura. Como já existe um sensor de temperatura no processo, é relativamente fácil implementar um sistema de controlo com o VEV (actualmente, todos os VEVs incorporam um controlador PI/PID). Portanto, haverá um potencial de poupança de energia associado ao VEV, assim como uma melhoria no controlo da temperatura do forno. Na Fig.6, evidencia-se o potencial de poupança energética típico associado à substituição de válvulas de estrangulamento (à saída ou à entrada) por um VEV para efeito de controlo de caudal.

No entanto, para que o funcionamento do motor com VEV seja uma solução eficaz (sem que o motor avarie num curto prazo de tempo), devido aos impactos negativos do VEV ao nível dos isolamentos e dos rolamentos do motor, deve-se proceder a uma beneficiação do motor, procedendo também à colocação de rolamentos isolados. Ou em alternativa, adquirir um motor novo com rolamentos isolados. O tempo de recuperação do investimento, seria de aproximadamente 24 meses.
